**Bau- und Projektleitungs GmbH**

Konzept-Studie / Investitionsplan  
Juni 2023

Objekt: Wohnhaus / Liegenschaft Nr. 149  
Grundstück: Nr. 38  
Fläche: Grundstücksfläche 4644 m<sup>2</sup>  
Eigentümerin: Einwohnergemeinde 3619 Eriz

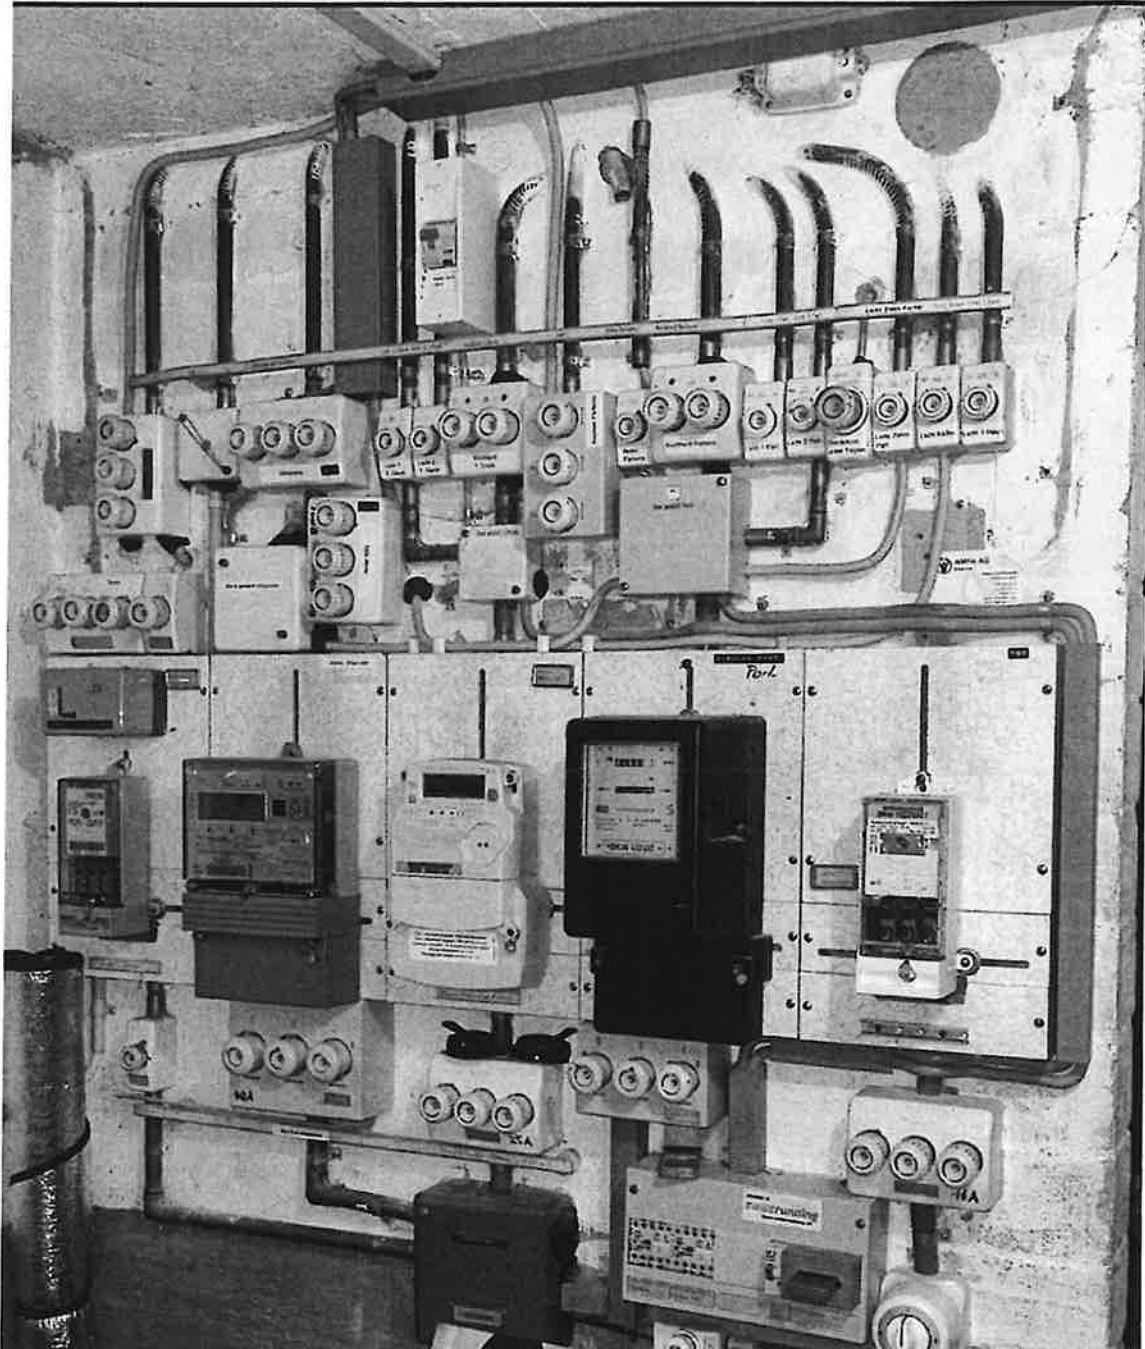
Bild Elektro Hauptverteilung im Kellergeschoss

Kellergeschoss	Kostenschätzung CHF. Exkl. MWSt.
Rückbau Oeltank, Einbau Türe	10'000
Rückbau alte Duschanlage, Heizungs- und Sanitärleitungen	5'000
Ersatz alte Wasserverteilung, Anpassung Hausanschluss Wassersystem	15'000
Ersatz Elektro Hauptverteiler ab HAK	20'000
Überprüfen der Elektroinstallationen, Teilersatz	8'000
Ersatz alte Fenster u. Aussentüren	9'000
Malerarbeiten	8'000
Abbrüche und Entsorgung	5'000
<b>Total Kellergeschoss</b>	<b>80'000</b>

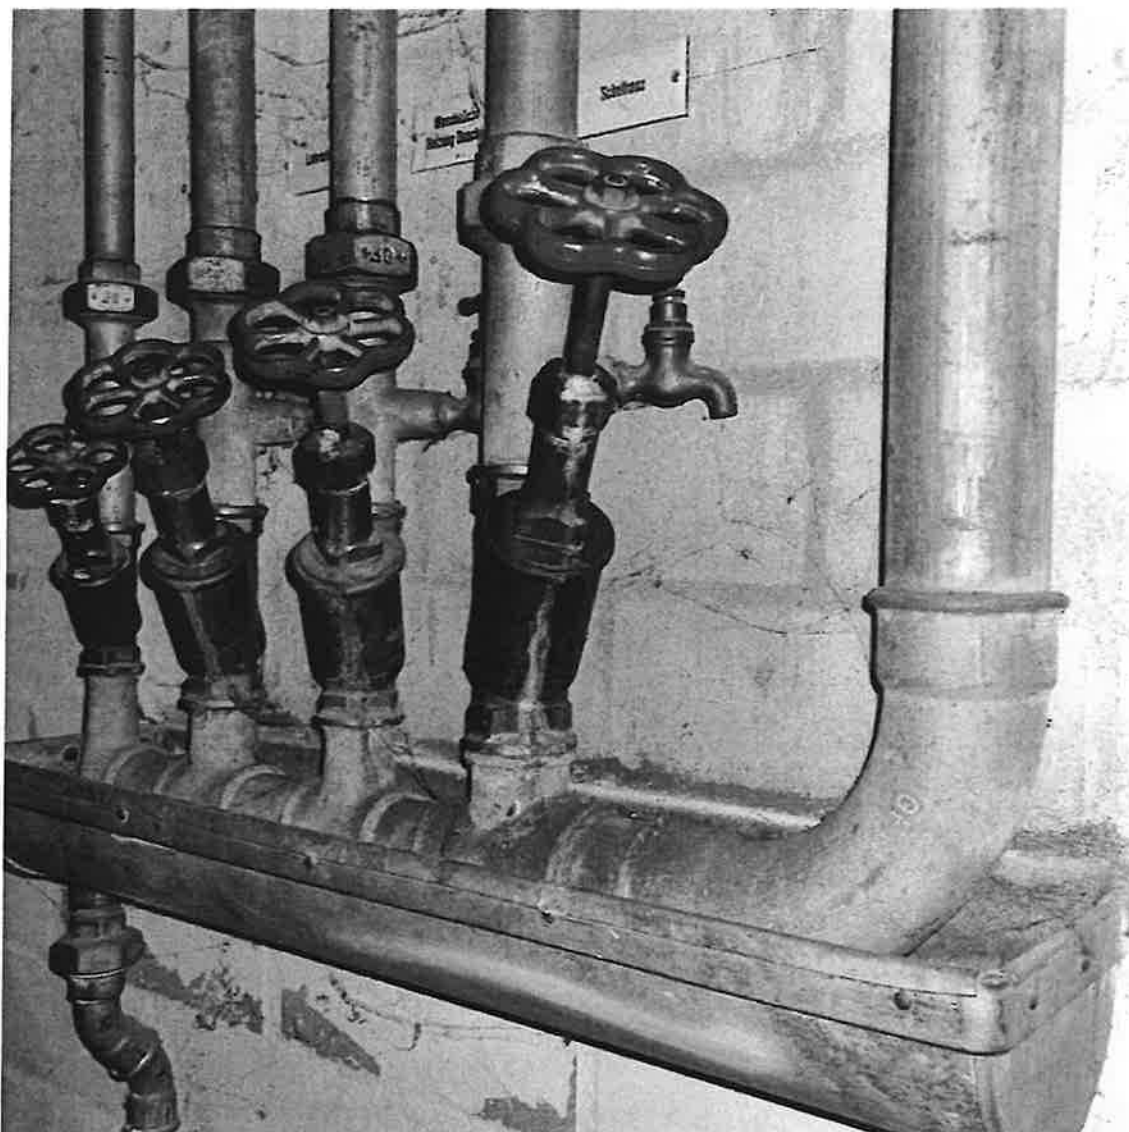
Bild Wasserverteilung im Kellergeschoss

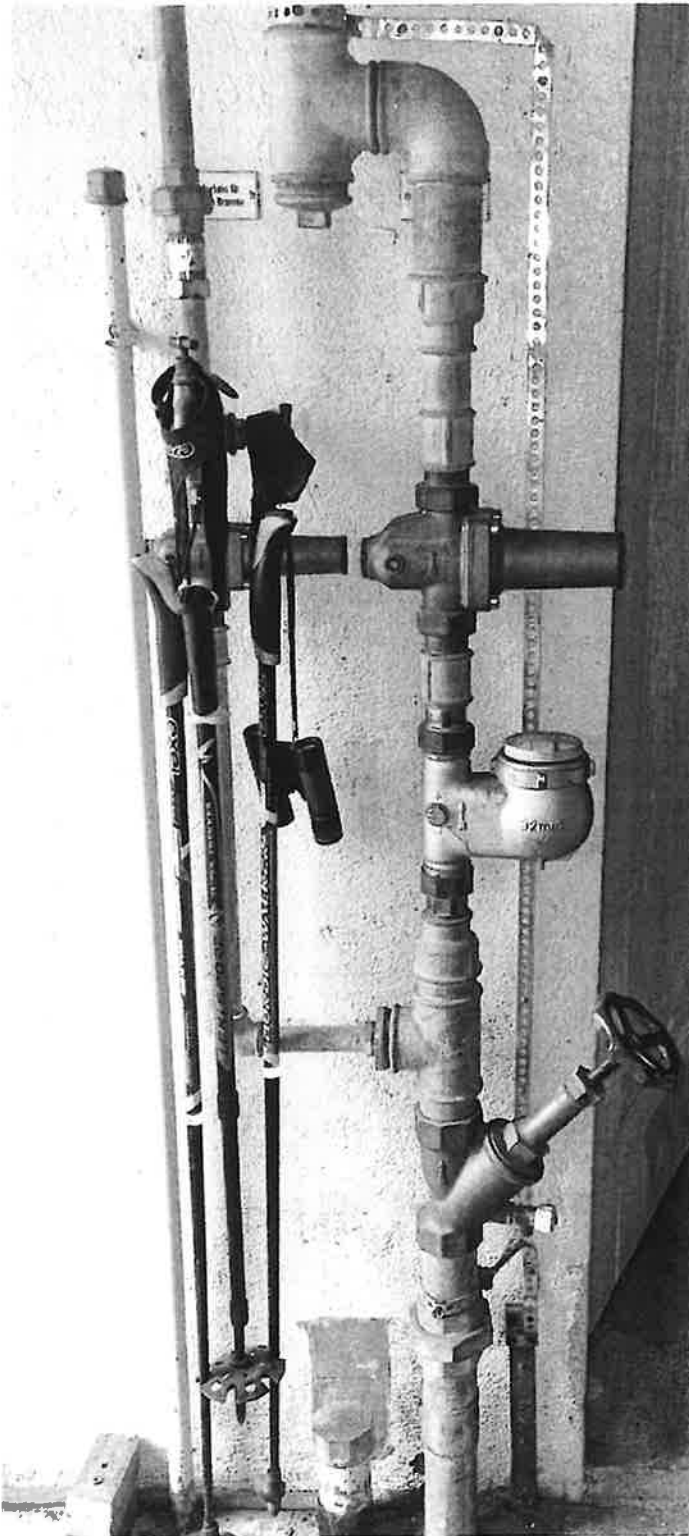
Bild Hausanschluss mit Druckreduzierventil und Wasserzähler im Kellergeschoss
